Analyse der Gründe für den Absturz des Fluges MH-17 (malaysische Boeing 777)

1. Ereignis

Für die Analyse der Situation wurde ein Expertenausschuss aus dem Verband der Ingenieure Russlands gebildet, unter den Experten waren Reserveoffiziere mit professioneller Erfahrung mit Flugabwehrraketen sowie Luftwaffenpiloten mit beruflicher Erfahrung mit Luft-Luft-Waffen. Das vorliegende Problem wurde auch während einer Sitzung der Akademie für geopolitische Probleme diskutiert, wobei viele Theorien getestet und wiederholt diskutiert wurden. Bei der Analyse verwendeten die Experten Daten aus öffentlichen Quellen und Medien. Darüber hinaus wurde die Lage unter Verwendung der Computersimulation der Su-25 analysiert.

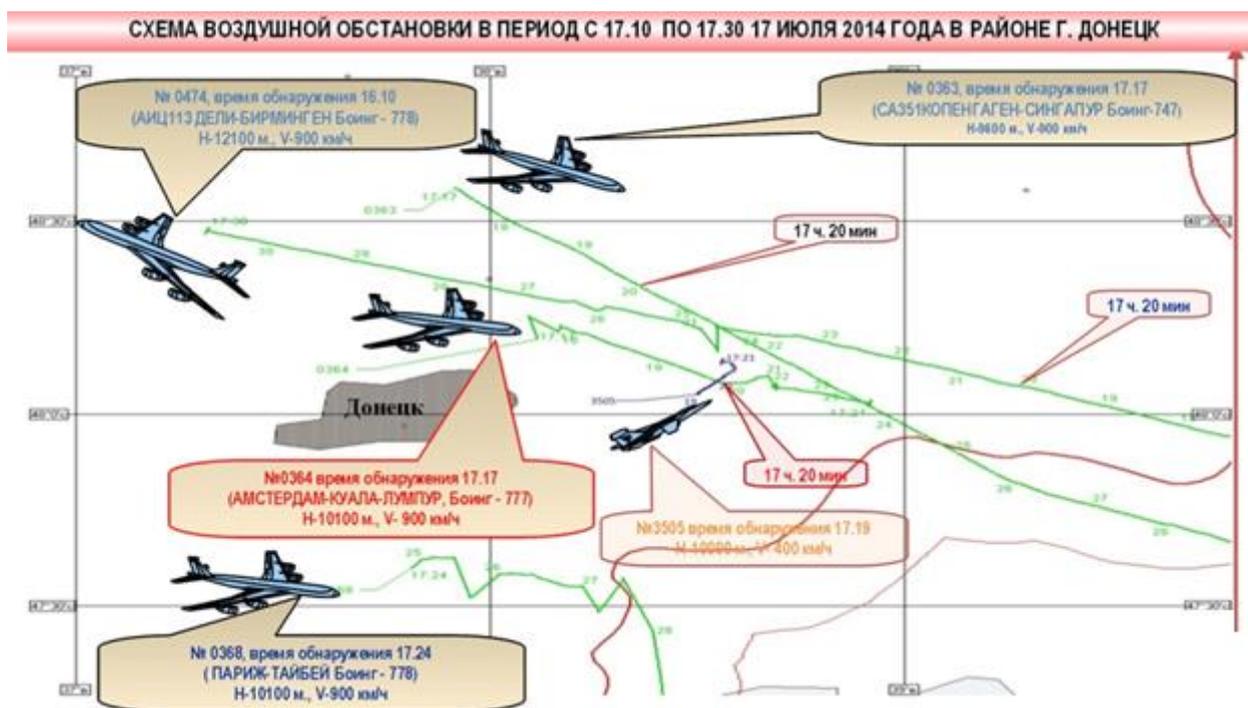
Zeichnung 1: Skizze der Luftlage in Raum des Absturzes der Boeing 777 (nach Angaben des Verteidigungsministeriums der Russischen Föderation)

Darüber hinaus wurde von den russischen Kontroll-Radaren der Luftlage ein Höhenanstieg eines Flugzeuges der ukrainischen Luftabwehrkräfte festgestellt, vermutlich einer Su-25, in Richtung der malaysischen Boeing 777. Die Entfernung des Flugzeuges Su-25 von der Boeing 777 betrug ca. 3 bis 5 km.

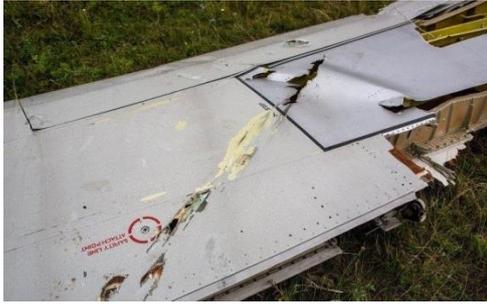
Bild 1: Fragment des Flügels der Boeing 777

Ein umfassenderes Bild über die Absturzursachen der Boeing 777 kann eine detaillierte Analyse der Fragmente liefern. Bei der Betrachtung der im Internet präsentierten Fotos der Flugzeugfragmente sieht man verschiedene Schäden an der Verkleidung – Risse und Brüche,

Eintrittseinbrüche mit Kantenbiegung sowohl zur inneren als auch zur äußeren Rumpfseite, was auf eine mächtige externe Einwirkung auf das Flugzeug hindeutet.

Auffällig sind Eintrittseinbrüche mit der Kantenbiegung zur Innenseite des Rumpfes, diese Öffnungen weisen eine rundliche Form auf und sind in der Regel dicht beieinander gruppiert. Solche Öffnungen können nur von Metallelementen verursacht werden, welche einen runden Querschnitt aufweisen, möglicherweise Stäbe und Geschosse einer Bordkanone. Es stellt sich die Frage: wer und auf welche Art und Weise könnte solche Gegenstände in die Nähe des Flugzeuges bringen?

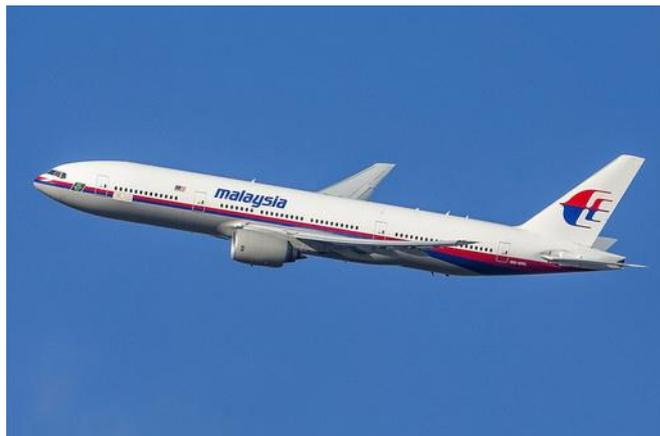
Bild 7: Boeing 777

**Wichtigste Parameter der Boeing 777
für die Ziele der vorliegenden Analyse**

Spannweite der Flügel (m)	60.93
Länge des Flugzeuges (m)	63.73
Höhe des Flugzeuges (m)	18.52
Fläche der Flügel (m ²)	427.80
Maximalgeschwindigkeit (km/h)	965
Tatsächliche Reisegeschwindigkeit (km/h)	905
Praktische Reichweite (km)	8910
Praktischer Höhengipfel (m)	13100

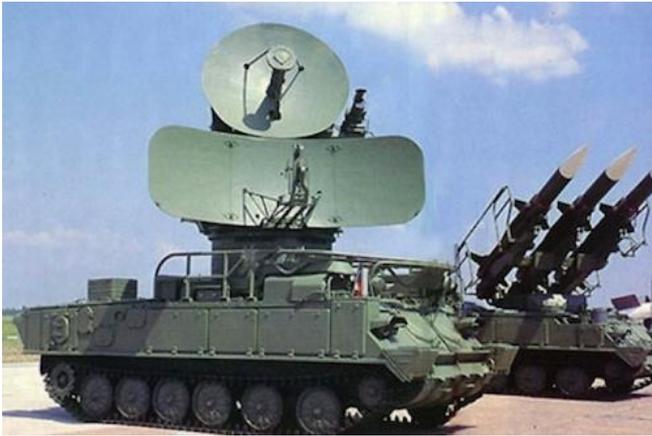
Bild 8: Flugabwehrraketensystem 9K37M1 "Buk-M1"

TTH Flugabwehrraketensystem 9K37M1 "Buk-M1"

Beginn der Serienproduktion	1983
Trefferreichweite der Entfernung (km)	
— Flugzeuge des Typs F-15	3..32—35
Trefferreichweite der Höhe (km)	
— Flugzeuge des Typs F-15	0,015..22
Anzahl der gleichzeitig beschossenen Ziele	18
Trefferwahrscheinlichkeit von:	
— Kampffjet	0,8..0,95
— Hubschrauber	0,3..0,6
— Marschflugkörper	0,4..0,6
Maximale Geschwindigkeit der zu treffenden Ziele (m/Sek.)	800

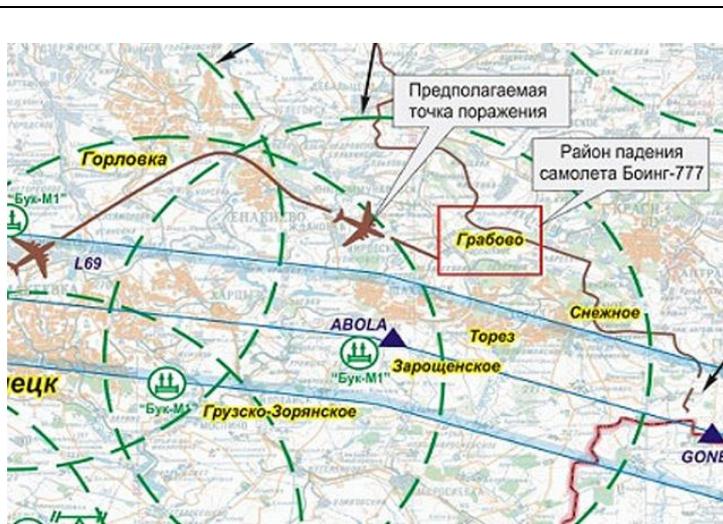
Zeichnung 2: Aufstellung der ukrainischen Flugabwehrraketensysteme

Die Aufstellung der ukrainischen Truppen am 17. Juli im Raum des Flugzeugabsturzes enthielt drei bis vier Anlagen „BUK-M1“. Diese Angabe wurde von dem russischen Verteidigungsministerium gemacht. Leiter des Generalstabs der russischen Streitkräfte Generalleutnant Andrej Kartapolov betonte, dass Russland Standort-Aufnahmen aus dem Weltraum zur Verfügung stehen, welche einzelne Untereinheiten der ukrainischen Armee im Südosten der Ukraine zeigen, insbesondere "Buk", 8 km Entfernung von Lugansk. Am Morgen des Absturztages des malaysischen Airliners entdeckten russische Radare eine

Batterie der Flugabwehrraketensysteme "Buk-M1" in der Nähe des Dorfes Zarozenckoe. An diesem Tag wurde die Batterie in die Nähe von Donetsk verlegt – also in den Raum, in dem sich die Volksarmee befindet. Wir glauben, diese Daten sind objektiv und genau.

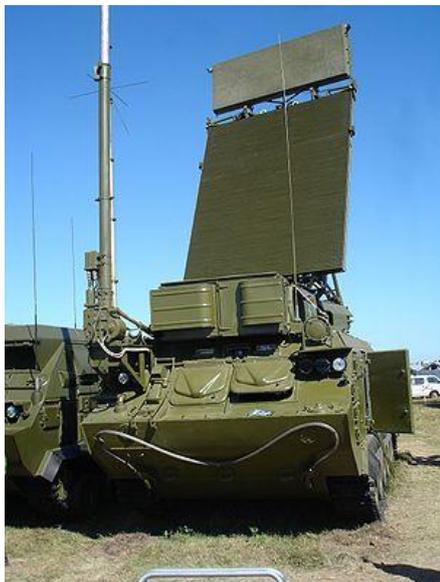
Bild 9 : 9C18M1 «Kupol»

9C18M1 «Kupol»	
Sichtzone:	
nach Azimutgrade (Grad)	360
nach Winkel (Grad)	0-40
Instrumentalreichweite (km)	10-160
Auflösung:	
nach Länge (m)	400
nach Azimutgrade (Grad)	3-4,5
nach Winkel (Grad)	3-4,5
Maximale ununterbrochene Arbeitszeit (Std.)	48
Ausfahr-/ Einfahrzeit (Min.)	5
Maximale Geschwindigkeit (km/h)	65

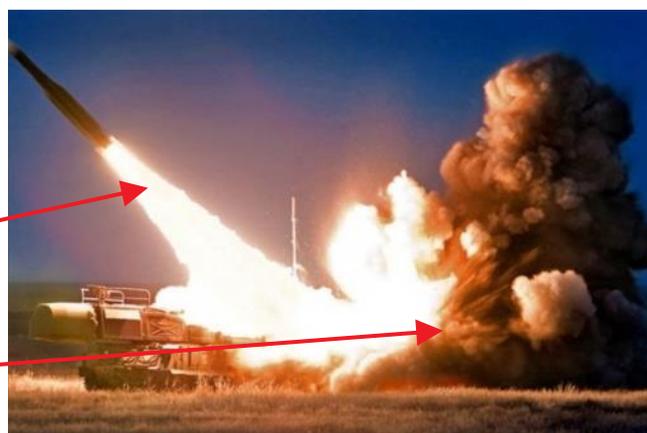
Bild 10: Start der Flugabwehrrakete "Buk-M1"

a) Bisher gibt es keine glaubwürdigen Beweise für den Start einer „Boden-Luft“-Rakete, welcher bekanntlich von erheblichen visuellen- sowie Lärmeffekten begleitet wird. Die Spur des Kondensstreifens auf der Flugbahn reicht bis in die Wolken und verbleibt bis zu 10 Minuten in der Luft. Der Lärm, der durch das Starten der Rakete verursacht wird, ist im Umkreis von 7-10 km von der Startrampe zu hören.

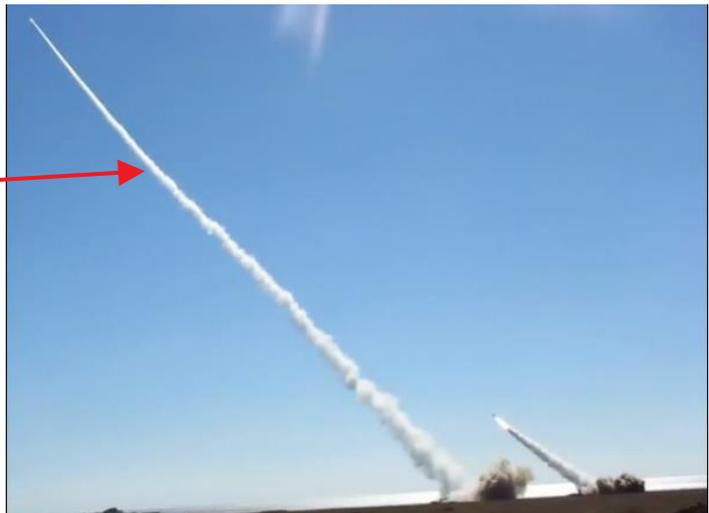
Bild 11: Flugabwehrrakete "Buk-M1" im Anflug

b) Der Flug der Flugabwehrrakete wird von einem durchdringenden Geräusch begleitet. Ihre Flugbahn kann aufgrund des Kondensstreifens infolge der Treibstoffverbrennung visuell nachverfolgt werden.

Im vorliegenden Fall wurde weder eine dicke, weißliche Kondensations-schleife aus Verbrennungsprodukten des Treibstoffes registriert, noch waren Kondensspuren zu sehen, welche sich am Startort bilden und noch einige Minuten im Umkreis von mindestens 10 km erkennbar sind.

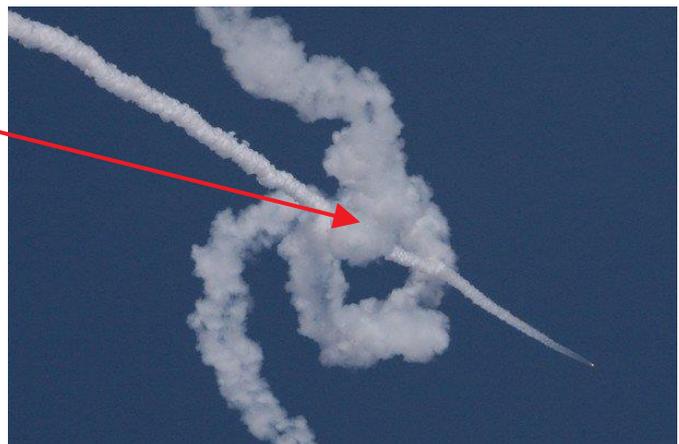
Bild 12: Flugabwehrrakete "Buk-M1" trifft ihr Ziel

c) Die Explosion des Sprengkörpers hat ein typisches Erscheinungsbild, was bei gutem Wetter vom Boden aus zu sehen ist.

- Erheblicher Lärmeffekt, sowohl bei dem Start der Rakete als auch während des Fluges, insbesondere in Höhenlagen von 100 bis 3000 m.
- Gewaltiger Blitz am Standort der Startvorrichtung (Bild 10).
- Kondensstreifen auf der Flugbahn, gebildet durch die Verbrennung von Raketentreibstoff (Bild 11).
- Blitz und charakteristisches Erscheinungsbild im Luftraum beim Zusammentreffen der Rakete mit dem Ziel (Bild 12).

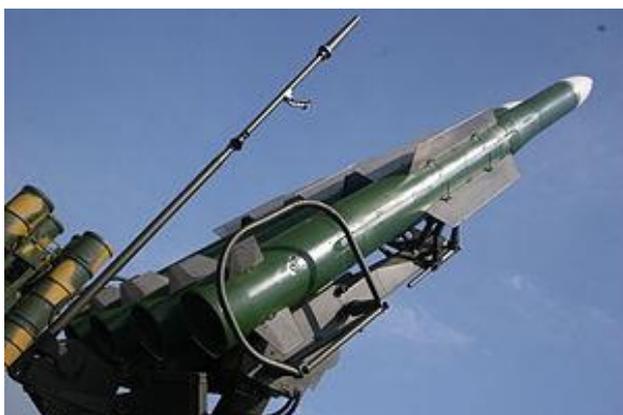
Bild 13: 9M38 Flugabwehrrakete "Buk-M1"

Die Flugabwehrrakete 9M38 hat einen Dual-Festtreibstoff-Motor (Gesamtarbeitszeit von etwa 15 Sekunden).

Flugabwehrsprengwaffen 9M38	
Länge	5,5 m
Durchmesser	400 mm
Schwung des Steuers	860 mm
Gewicht	685 kg
Gewicht des Sprengkopfes	70 kg

Eine Boden-Luft-Rakete mit einem Sprengkopfgewicht von 40 bis 70 Kilogramm explodiert nicht am Zielobjekt, sondern in dessen Nähe in einem Abstand von 50 bis 100 Metern. Die Detonation des Sprengkopfes bewirkt eine Stoßwelle, welche eine hohe Geschwindigkeit bei der Fragment-Streuung bewirkt. Die Fragmente können zwar den Rumpf des Flugzeuges durchdringen, jedoch angesichts der Größe der Boeing 777 (63,7 Meter lang, mit einer Spannweite der Flügel über 60 Meter), können sie das Flugzeug nicht in viele kleine Fragmente reißen, wie es etwa mit bis zu 7-10 mal kleineren Flugzeugen geschieht. Solche Fragmente können beim Zusammenstoß mit der Boeing 777 zum Bruch des Brennstoffsystems und Verbreitung des Brennstoffs auf den Rumpf und die Tragflächen mit anschließender Feuerentfachung führen.

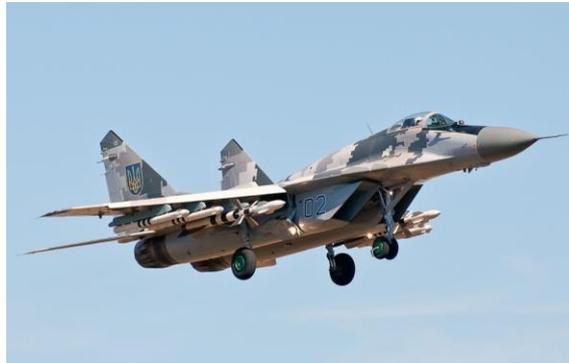
Bild 14: MiG-29

MiG-29	
Maximale Fluggeschwindigkeit: in großer Höhe/ in Bodennähe	2450 km/h (M=2,3)\1300 km/h
Maximale Ansteiggeschwindigkeit (m/Sek.)	330
Beschleunigungszeit: 600 - 1-100 km/h / 1.100 до 1.300 km/h, c	13,5\8,7
Abfluggeschwindigkeit (km/h)	220
Maximaler Gipfel (m)	18000
Transportreichweite (ohne Aussentank/ mit einem Aussentank/ mit drei Aussentank) (km)	1500\2100\2900
Maximale Drehgeschwindigkeit (°/Sek.)	23,5
Betriebsüberlastung	+9

Die Waffenausstattung der MiG-29 beinhaltet eine Kanone mit einem Lauf GSch-301 (30 mm, Schussmunition: 150 Patronen, Schussgeschwindigkeit: 1.500 Schüsse/Minute) in der linken Flügelwurzelvorrichtung. Für den Kampf mit Zielobjekten in der Luft können auf sechs Vorrichtungsknoten unter den Flügeln die folgenden Waffen befestigt sein: sechs Nahkampf-Raketen R-60M bzw. Raketen mit kurzer Reichweite R-73; vier Nahkampf-Raketen R-60M und zwei Raketen mit mittlerer Reichweite R-27RE mit Radiolokalion oder R-27TE mit Navigationssystem R-77.

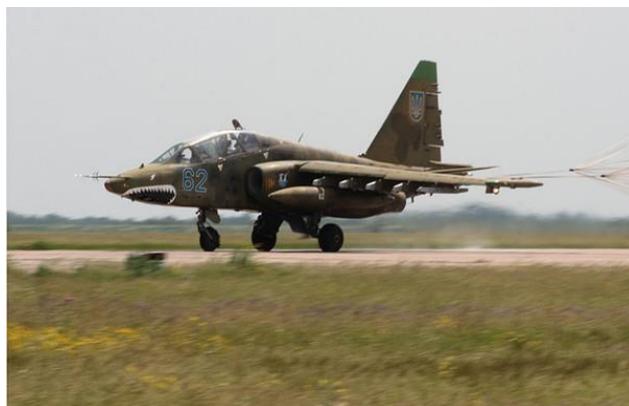
Bild 15: Su-25

Waffenausstattung: eine doppelläufige 30-mm-Lauf GSch-30-2 Kanone mit 250 Geschossen in der unteren Vorderseite .Rakete: „Luft-Luft“ P-3 (AA-2) oder R-60 (AA-8) „Luft-Boden“ H-25ML, H-29L und S-25L. Behälter SPPU-22 mit einer doppelläufigen 23-mm-Lauf GSch-23L Kanone mit 260 Geschossen.

Su-25	
Spannweite der Flügel (m)	14.36
Masse (kg)	
Höchstabflug	17600
Maximale Fluggeschwindigkeit	
in Bodennähe	975
in großer Höhe	M=0.82
Praktische Reichweite (km)	1850
Radius der kampftätigkeit (km)	
in Bodennähe	1250
in großer Höhe	750
Maximale Gipfelhöhe (m)	7000— 10000

Es ist wichtig und notwendig anzumerken, dass die Su-25 kurzzeitig eine Höhe von über 10.000 m erreichen kann. Zu ihrer Standardausrüstung gehören Raketen der Klasse „Luft-Luft“ R-60, welche Ziele aus bis zu 10 km Entfernung treffen können bzw. aus 8 km Entfernung garantiert treffen. Eine Su-25 muss sich nicht dicht an ihr Ziel annähern, sondern nur die Distanz bis auf die Reichweite der garantierten Treffsicherheit reduzieren.

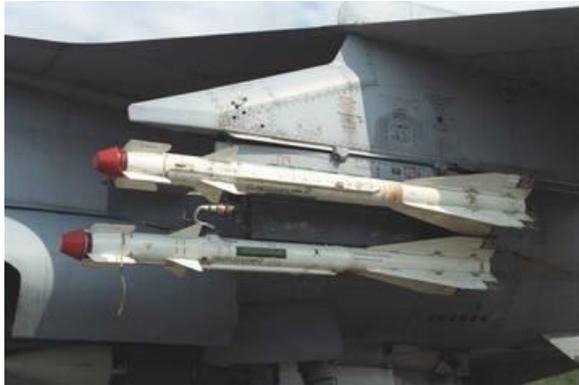
Bild 16: Raketen R-60M, befestigt auf dem äußeren Träger des Flugzeuges

Sowohl die MiG-29 als auch Su-25 können mit Nahkampf-Lenkflurkörpern R-60M ausgerüstet sein.

R-60M	
Länge (m)	2,14
Durchmesser (m)	0,12
Spannweite der Flügel (m)	0,39
Gewicht (kg)	45
Gewicht des Gefechtskopfes (kg)	3,5
Geschwindigkeit	2,5M
Höhenbereich der Zielerreichung	0,03...20
Maximale Schussreichweite	10/8 km
Minimale Schussreichweite	0,3 - 0,25

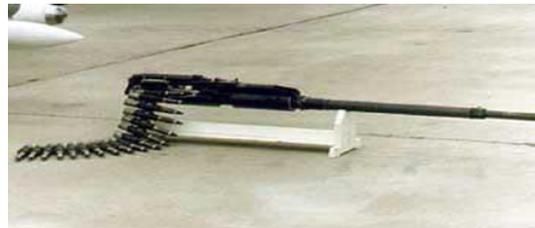
Bild 17: Flugabwehrkanone Gsch-301

Die MiG-29 ist mit der 30-mm-Kanone GSch-301 ausgerüstet, die 1.500 Schüsse pro Minute abfeuern kann. Diese Kanone ist mit 150 Geschossen geladen, welche eine Wolfram-Legierung enthalten. Die effektive Reichweite des Beschusses von Luftzielen beträgt 200-800 m, bei Bodenzielen sind es 1.200-1.800 m. Solche Geschosse durchdringen ihr Ziel und hinterlassen einen perfekt runden Eintrittseinbruch, sie explodieren nicht in der Kabine und setzen diese nicht in Brand, jedoch können sie die Besatzung töten und Kabine zerstören. Typischerweise haben Eintrittsdurchbrüche nach innen gerichteten Kanten und Austrittsdurchbrüche nach außen gerichteten Kanten.

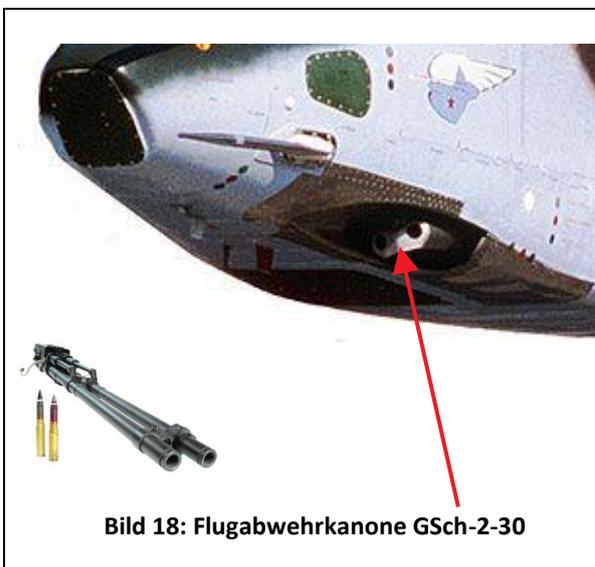
Bild 18: Flugabwehrkanone GSch-2-30

Die Su-25 ist mit der Flugabwehrkanone Gsch-2-30 ausgerüstet.

Gsch-2-30 (GSch-2-30K)	
Träger	Su-25, Su-39, (Ми-24П)
Gewicht	
Geschossgewicht	390 g
Patrongewicht	832 g
Kanonengewicht	105 (126) kg
Merkmale	
Kaliber	30 mm
Anzahl der Läufe	2
Munition	250 (750) patronen
Schussgeschwindigkeit	(300—2600)sch/min
Effektive Reichweite der Luftzielabschüsse	200—800 m

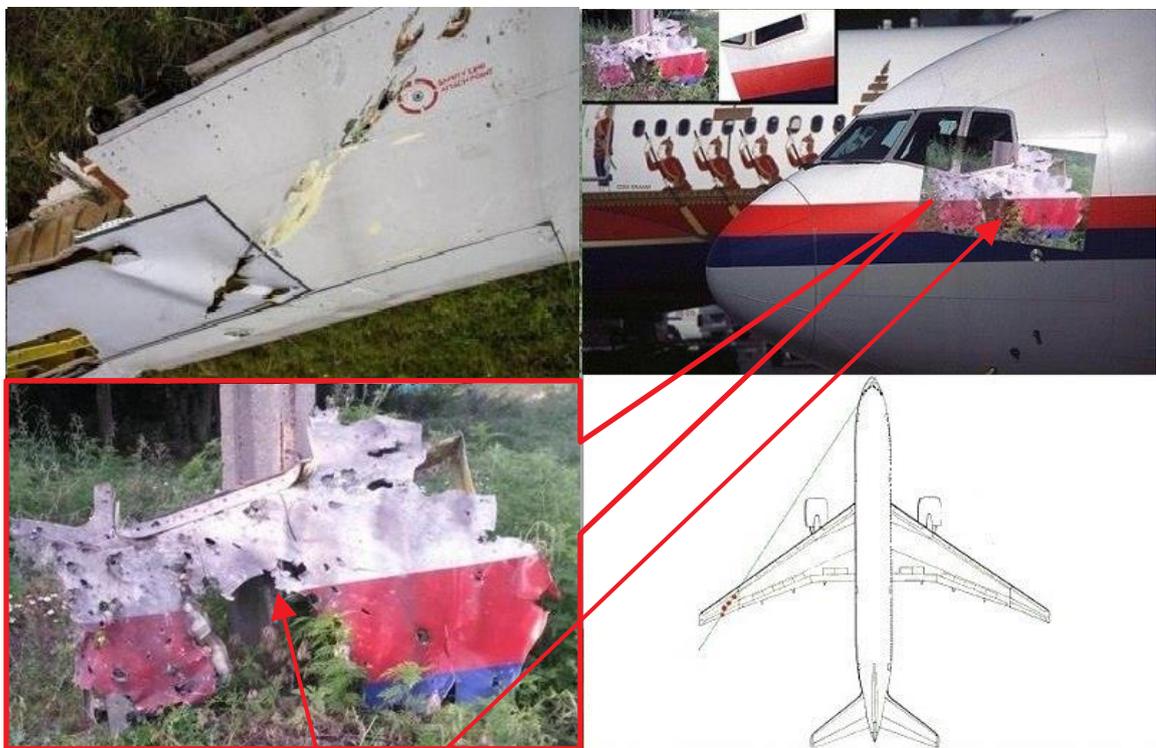
Bild 20: Beschaffenheit der Schäden an der Kabine der Boeing 777

Die Art der Eintritts- und Austrittsdurchbrüche im Cockpit (Pilotenkabine) der Boeing 777 entspricht voll und ganz Durchbrüchen von ca. 20-30 mm Kaliber-Geschossen der Bordkanonen eines Militärflugzeugs. Dies bekräftigt die zweite Theorie über den Absturz der Boeing. Dafür spricht auch die Art der Streuung der Durchbrüche auf der Oberfläche des Flugzeugs. Die Kanten der Rumpffragmente aus dem Cockpit auf der linken Seite sind von der Innen- zur Außenseite hin gebogen. Dies deutet auf erhebliche Zerstörungen hin, welche innerhalb der Kabine stattgefunden haben, und zwar als Folge der dynamischen Einwirkung der Geschosse auf die rechte Kabinenseite.

Auf der Oberfläche sind charakteristische Eintrittsdurchbrüche sowie einige Austrittsdurchbrüche zu sehen. Die Kanten der Durchbrüche sind nach innen gebogen, sie sind deutlich kleiner und weisen eine runde Form auf. Die Austrittsdurchbrüche sind weniger deutlich herausgebildet und haben rissige Kanten. Darüber hinaus sieht man, dass die Austrittsdurchbrüche zweimal die Aluminium-Verkleidung durchbrochen und diese nach außen

gebogen haben. Das heißt, die Streumunition (nach der Art der Einwirkung zu urteilen - Bordkanonengeschosse) haben die Pilotenkabine durchdrungen. Auch wurden geöffnete Nieten nach außen gebogen.

Das Gesamtbild der Durchbrüche und ihre Anordnung legen nahe, dass die Boeing 777 höchstwahrscheinlich von Geschossen der Bordkanone Gsch-2-30 oder des Kanonencontainer SPPU-22 mit einer doppelläufigen 23-mm Kanone Gsch-23L getroffen wurde, als Ziel wurde der Bereich der Pilotenkabine anvisiert. Hierbei haben die Geschosse das Cockpit durchschossen und beim Austritt Schäden auf der Flügeloberfläche verursacht (s. Bild 20).

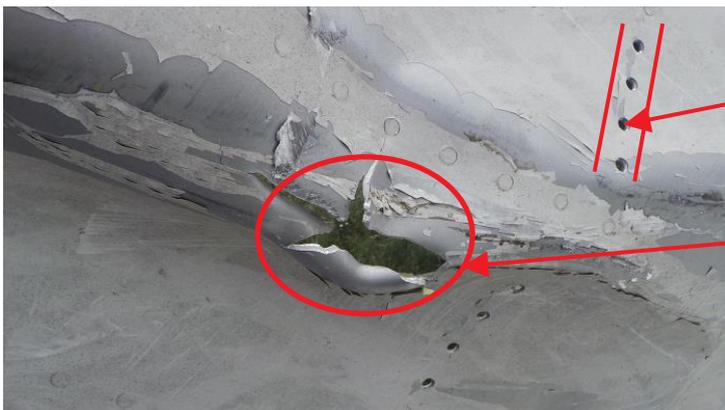
Bild 22: Art der Schäden in der Verkleidung der Boeing 777

Bruchstück der Boeing 777. Ausgebrochene Nieten.

Riss im Rumpf mit Kantenbiegung nach außen infolge eines inneren dynamischen Stoßes, dessen Ursache entweder eine Explosion im Flugzeug oder ein plötzlicher Innendruckabfall in großer Höhe gewesen ist.
